RELEVAMIENTO DE LA OBRA DE ALEJANDRO CHRISTOPHERSEN EN EL ASILO MARIN DE LA CIUDAD DE LA PLATA, ARGENTINA.

Arq. R. Delâge, Rest. R. Lofeudo, Dra. V.G. Rosato
Laboratorio de Entrenamiento Multidisciplinario para la Investigación Tecnológica (LEMIT)
direccion@lemit.gov.ar

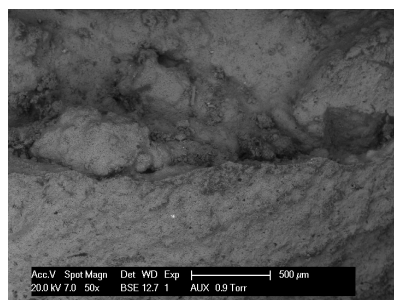
Fig. 32 Escayola (MEB)

Las escayolas (Fig. 32) del templete imitan los revestimientos naturales de placa de mármol. Su composición es de yeso de máxima pureza cocido y yeso cristalizado (selenita), pulverizados, los cuales amasados con agua de cola de origen animal y pigmentos permiten la aplicación directa sobre los revoques de los muros y columnas, adaptándose en formatos cóncavos y convexos, como también elementos pre-moldeados. El procedimiento de aplicación se realiza en dos capas donde, por medio de incrustación, la segunda masa aporta los colores adecuados para imitar una determinada veta de piedra que concluye con el pulido a base de pómez y agua (Fig. 34). [10] Esta pasta veteada ha sufrido fisuraciones y desprendimientos por humedades y malas intervenciones. Cabe destacar que las placas del ingreso lateral

derecho de la escalinata han sido recubiertas con algún tipo de barniz protector que hoy le otorga un color amarillento que remarca las fisuras (Fig. 33). En otros casos las placas han sido sustituidas por nuevos revoques sin ornamentación.
